Neue Urinalsysteme von Geberit

Die Urinalanlagen eines Kongresshotels sind in die Jahre gekommen und erfordern nun viel Unterhalt. Sie sollen deshalb durch neue ersetzt werden, ohne dass dabei der ganze Sanitärraum renoviert werden muss. Die Urinalsysteme von Geberit sind wie gemacht für solche Situationen.

Kundenmagazin Dezember 2016

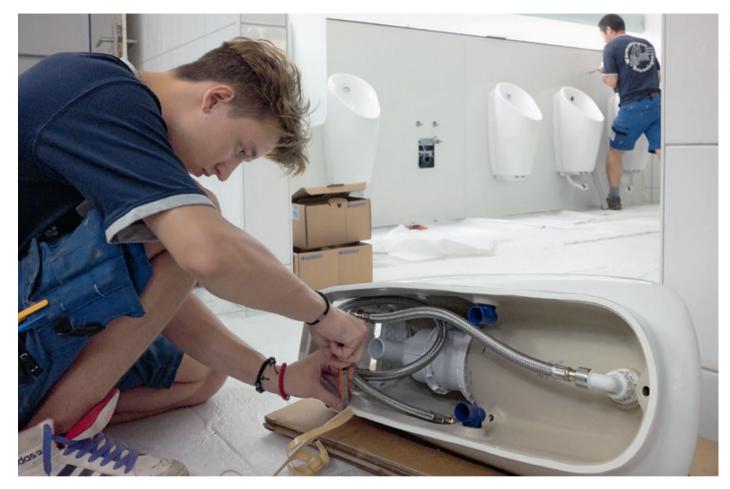
← Yannick Ramseier, Lernender bei Bürge Haustechik AG, bereitet ein Geberit Preda Urinal für den Einbau vor. Im Hintergrund sieht man seinen Chefmonteur, Paul Arnold, bei der Montage von Urinaltrennwänden.
